### **MA 39 – VFA 2017-0308.01**

**Brandverhalten eines vorgehängten hinterlüfteten Fassadensystems mit einer Bekleidung aus Hochdrucklaminatplatten der Bezeichnung „m.look Exterior“ (Prüfung vom 8. März 2017)**

## P r ü f b e r i c h t

### das Brandverhalten eines vorgehängten hinterlüfteten Fassadensystems mit einer Bekleidung aus Hochdrucklaminatplatten der Bezeichnung „m.look“ (Prüfung vom 8. März 2017)

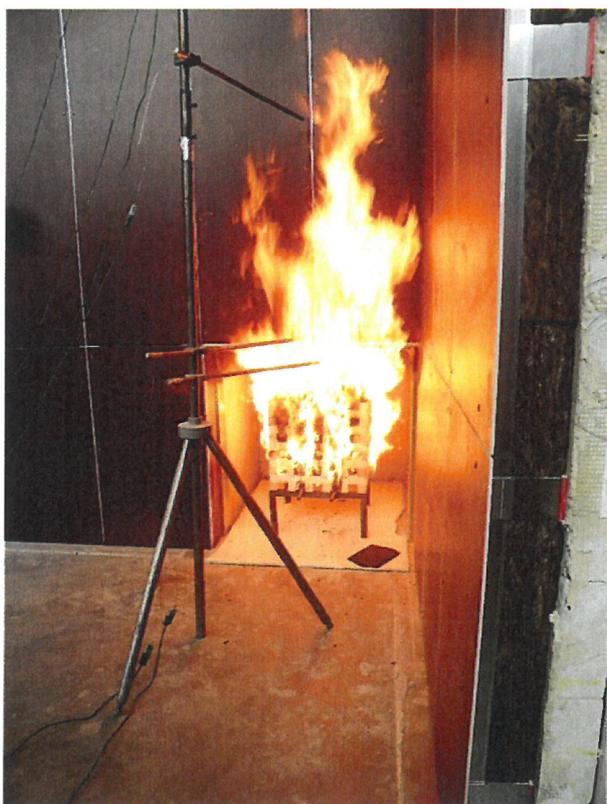
Bild 8 (P1110022): Prüfkörper während des Brandversuches – Versuchsdauer 2 Minuten  
(Zuschalten des Lüfters)

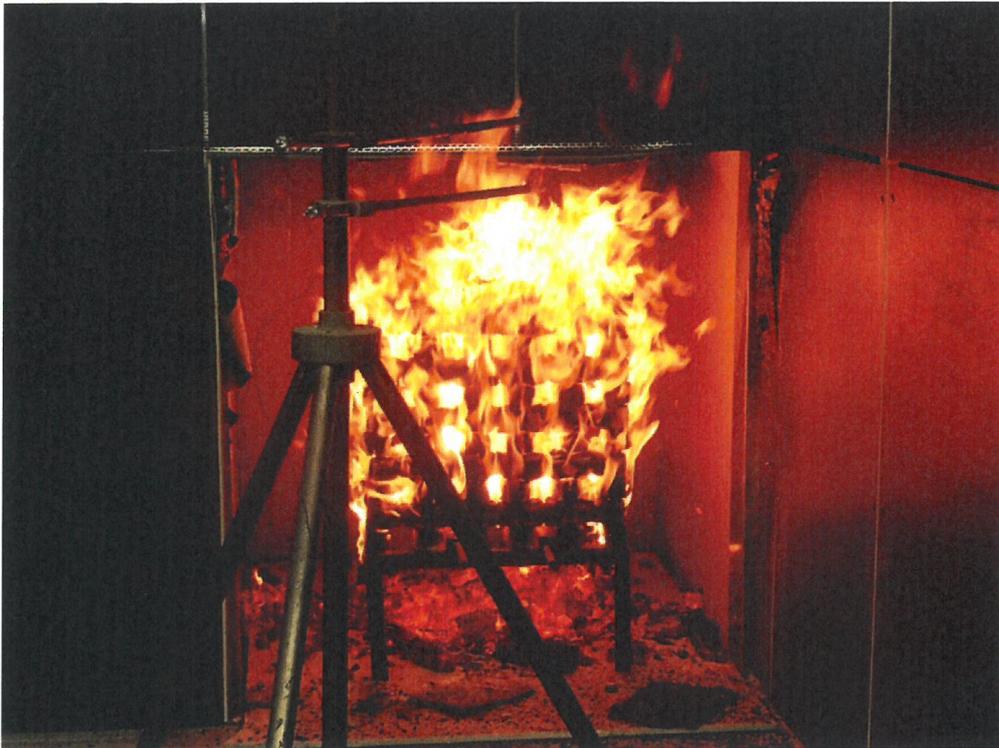
Versuchsbeginn:	Zündung des Isopropanols
50 Sekunden:	Flammen strömen aus Brandkammer
2 Minuten:	Zuschalten des Ventilators
2 Minuten:	Dunkelfärbung in der Innenecke; Abfallen von nicht-brennenden Teilen der Sturzplatte
4 Minuten 30 Sekunden:	Wölbung im Sturzbereich
14 Minuten:	Abblättern der Deckschicht der Platte am kurzen Flügel
20 Minuten:	Holzrippe (Stützfeuer) bricht zusammen
30 Minuten:	Versuchsende – keine weiteren Veränderungen am System

Bild 13 (P1110036): Prüfkörper während des Brandversuches – Versuchsdauer 14 Minuten, (Wölbung der Sturzblechverkleidungsplatte; Abblättern)

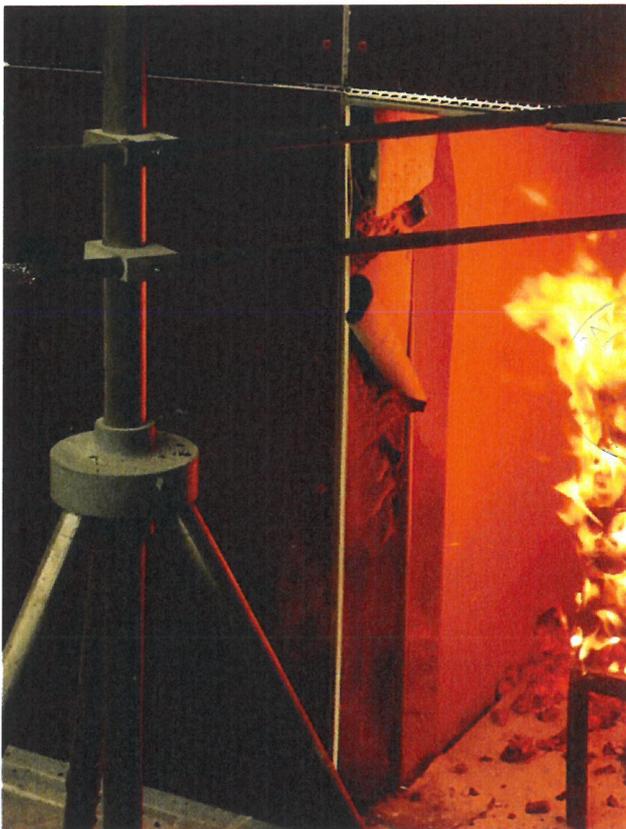
Bild 14 (P1110038): Prüfkörper während des Brandversuches – Versuchsdauer 16 Minuten (Abblättern an der Laibungsblechverkleidungsplatte)

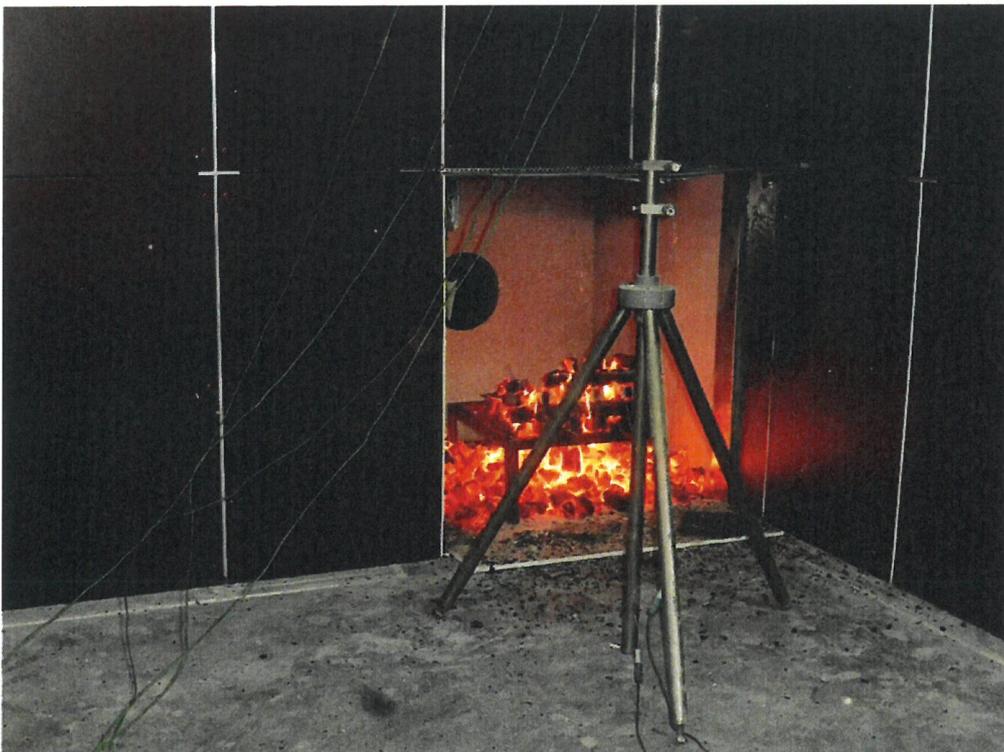
Bild 16 (P1110042): Prüfkörper während des Brandversuches – Versuchsdauer 22 Minuten  
(Zusammenbrechen der Holzkippe)

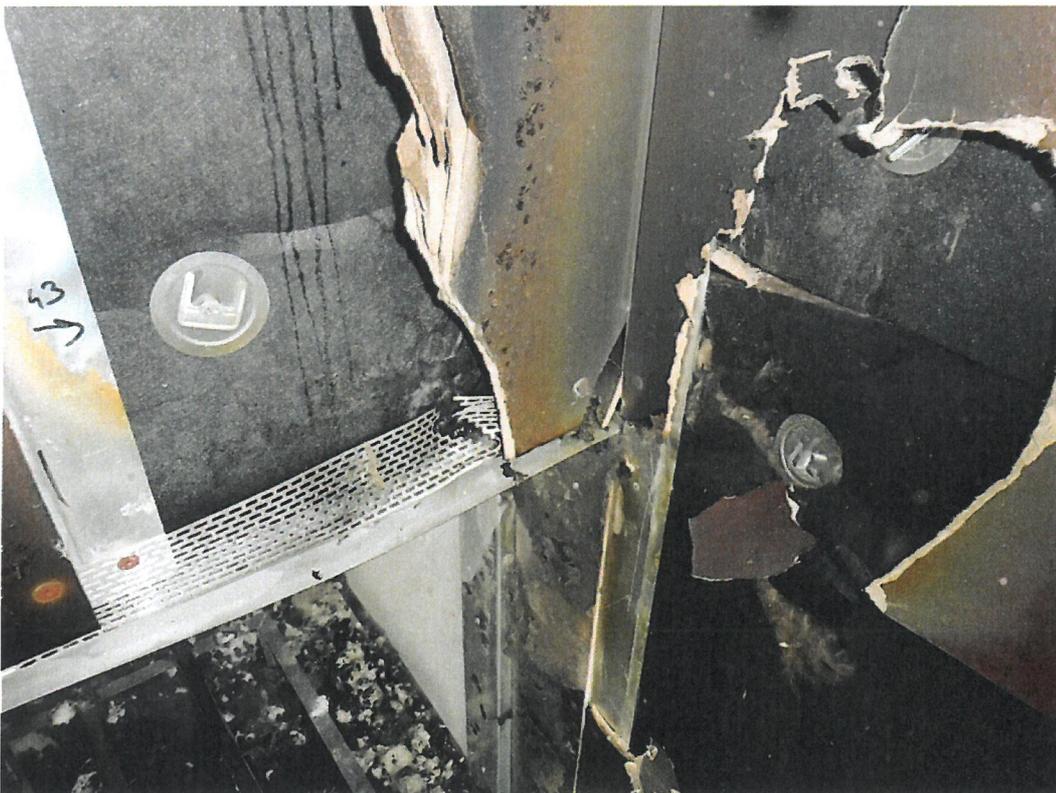
Bild 18 (P1110046): Fassade nach dem Brandversuch – Detail Schädigung in der Innenecke

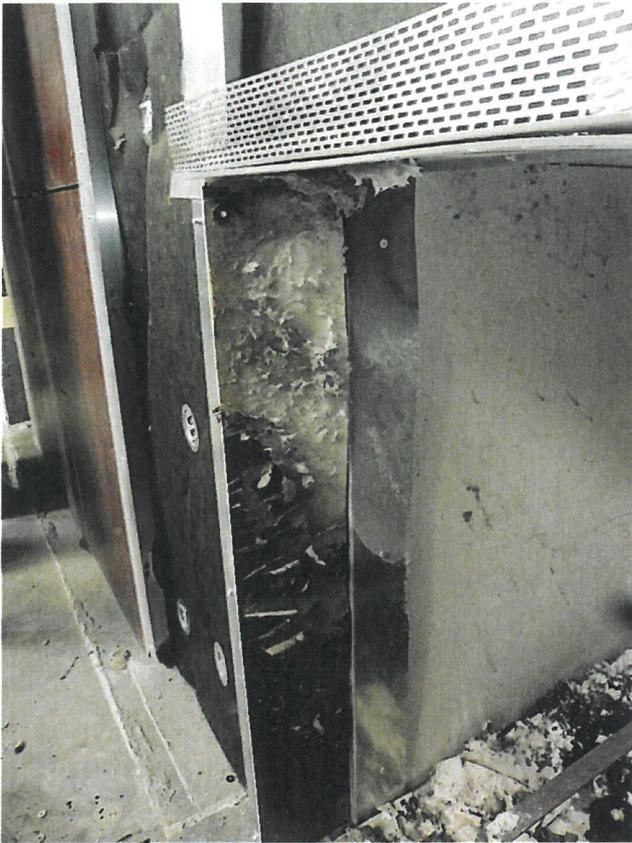
Bild 19 (P1110049): Fassade nach dem Brandversuch – Detail Schädigung im Sturzbereich

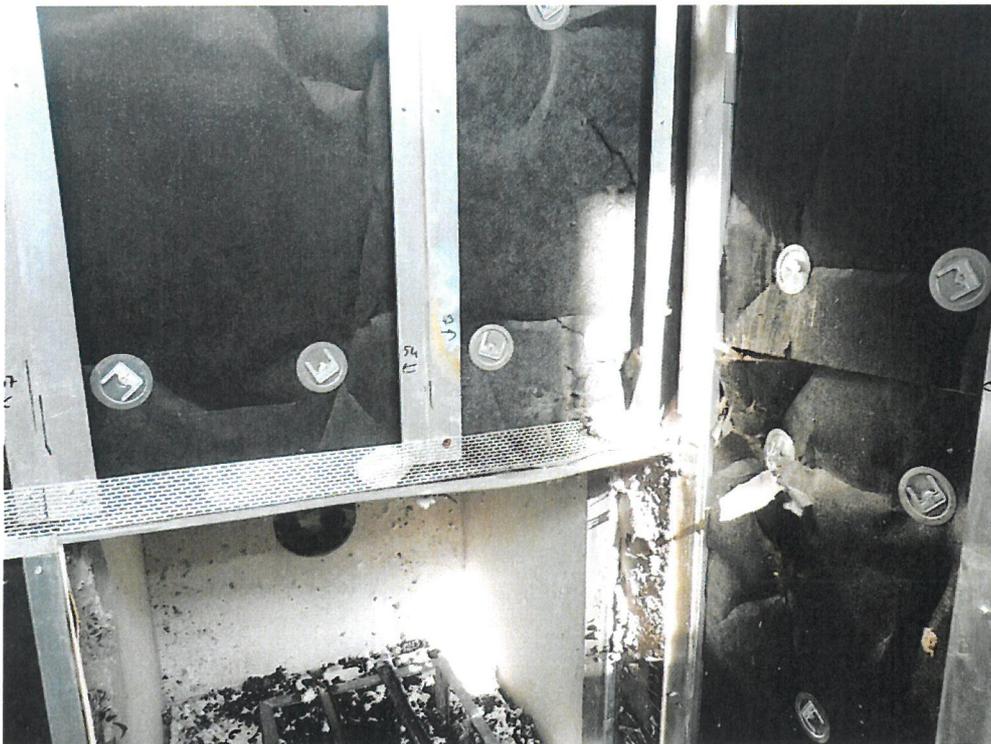
Bild 20 (P1110052): Fassade nach dem Brandversuch – Schädigung an Unterkonstruktion und Dämmstoff im Brandkammerbereich
